5.1 - Porta di accesso del torrente Cesuola detta Portaccia	pag. 93
5.2 - Caratteri morfologici e costruttivi della porta d'accesso del torrente Cesuola detta Portaccia	pag. 102
5.3 - Stato di conservazione della porta d'accesso del torrente Cesuola detta Portaccia	pag. 105
5.4 - Vocazioni e progetto della porta d'accesso del torrente Cesuola detta Portaccia	pag. 108
5.5 - Interventi sulla porta d'accesso del torrente Cesuola detta Portaccia	pag. 111

6.1 - Porta Fiume e ponte San Martino	pag. 121
6.2 - Caratteri morfologici e costruttivi di porta Fiume	pag. 127
6.3 - Stato di conservazione di porta Fiume	pag. 130
6.4 - Vocazioni e progetto di porta Fiume	pag. 133
6.5 - Interventi su porta Fiume	pag. 135

7.1 - La rocca Vecchia	pag. 143
7.2 - Caratteri morfologici della rocca Vecchia	pag. 147
7.3 - Vocazioni e progetto della rocca Vecchia	pag. 149

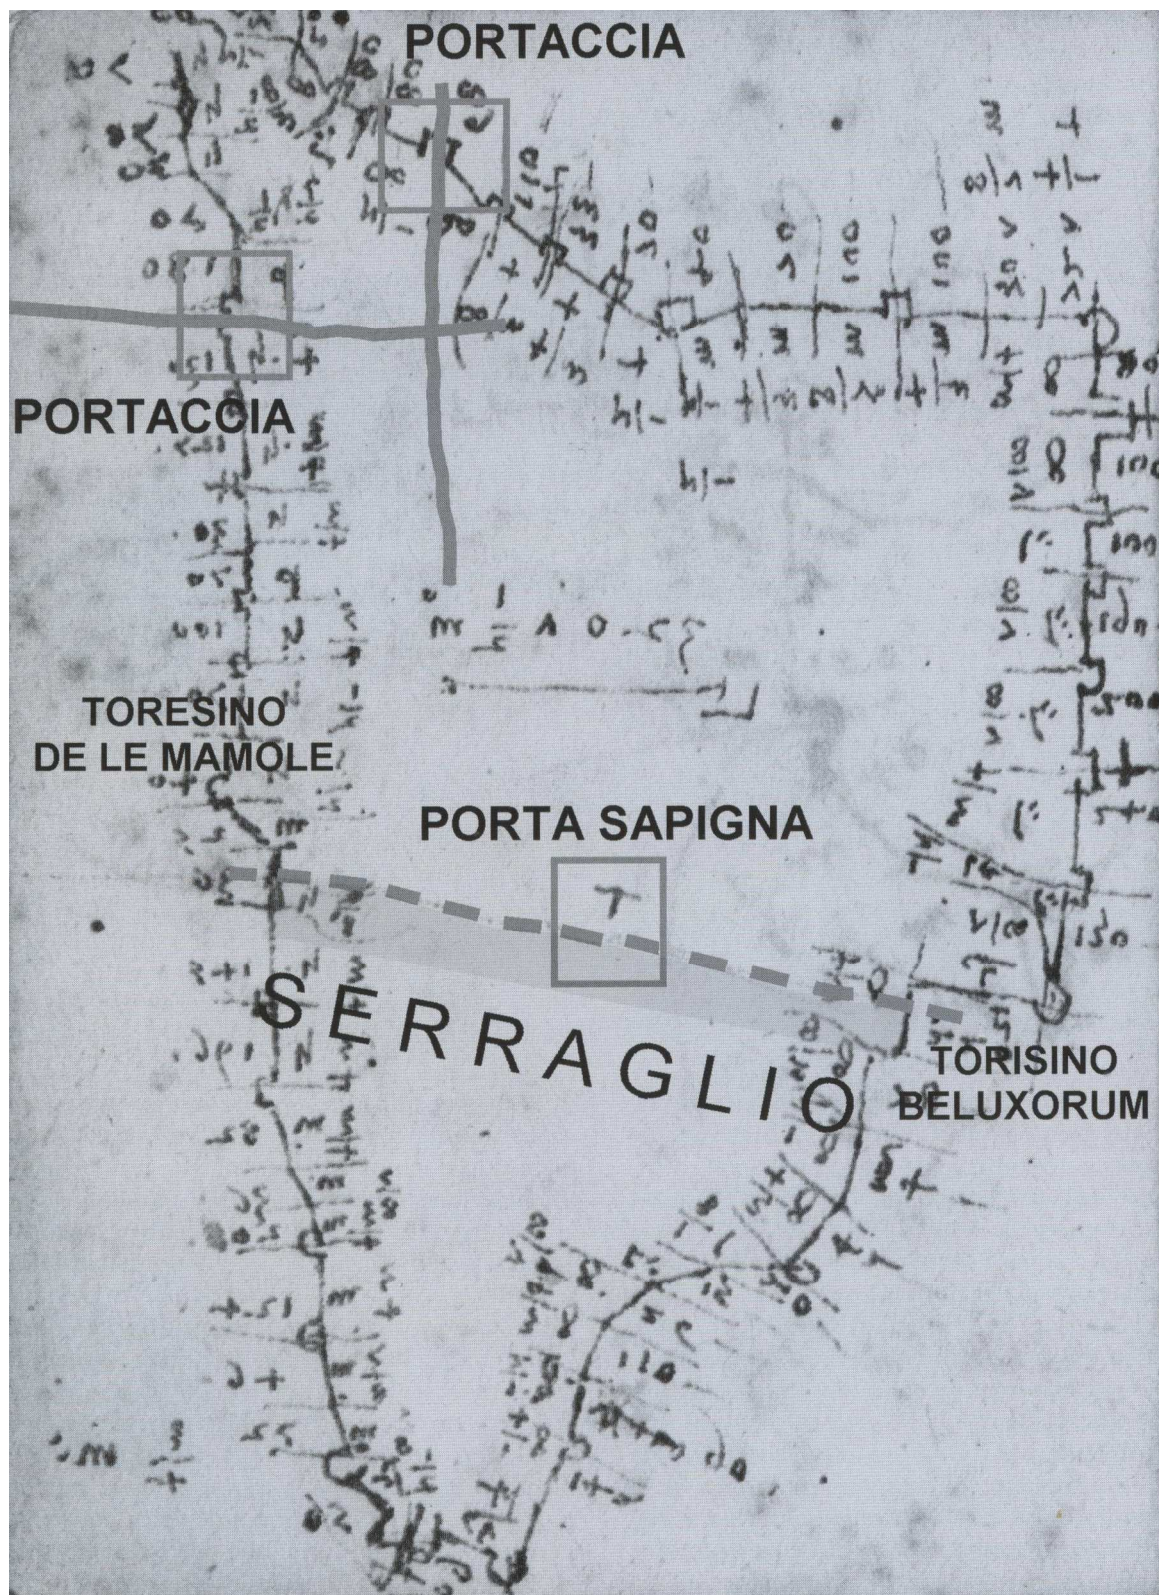
(9) Rilievo delle mura di Cesena (Leonardo, Ms. L, f. 9v), con le due Portacce all'ingresso e uscita dl torrente Cesuola. (immagine tratta da: A cura di Pino Montalti, Leonardo da Vinci e Cesena, ed. Giunti, Firenze 2002).

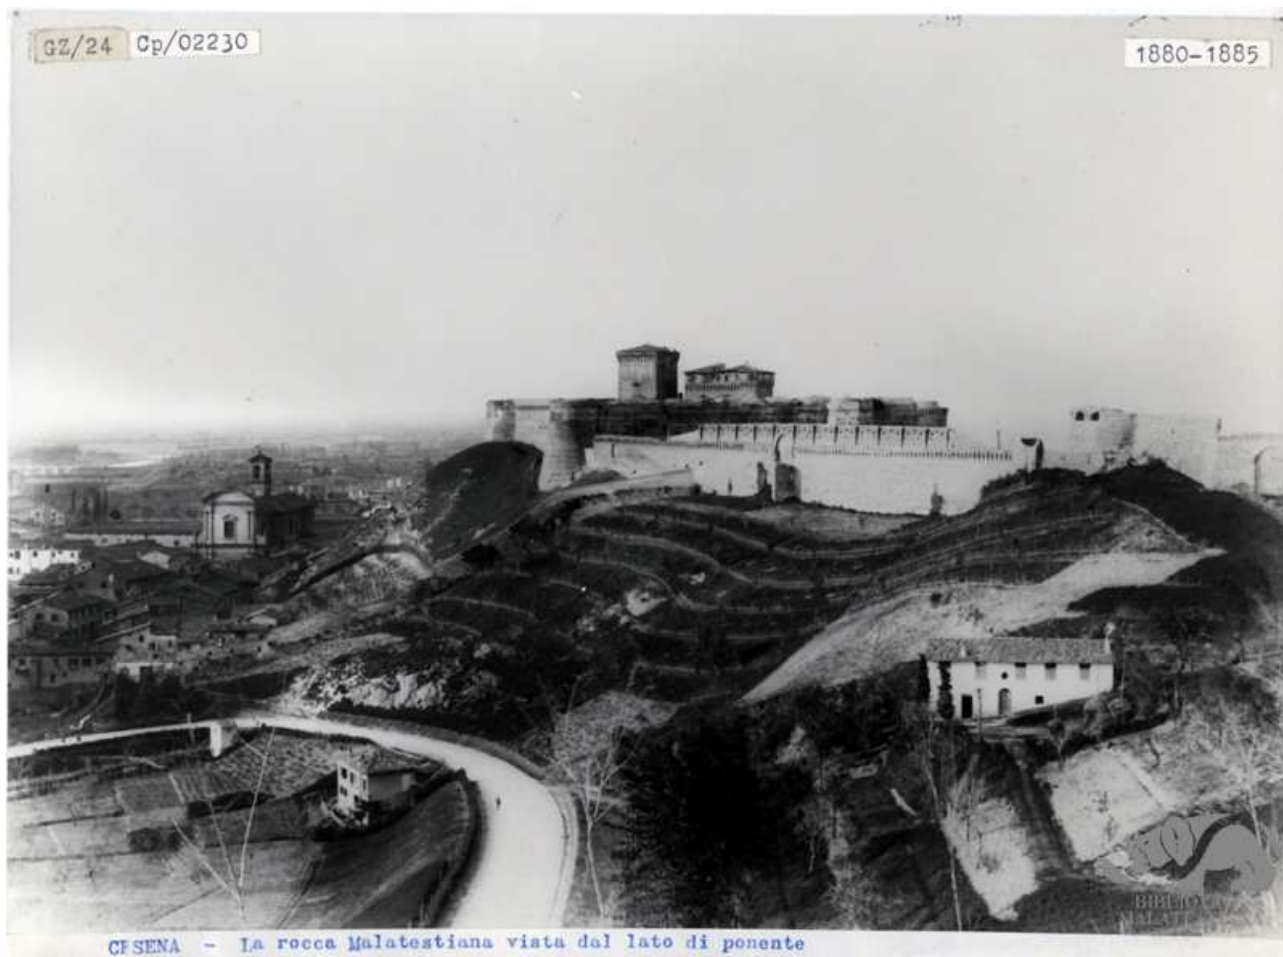
(29) Cesena, la rocca Malatestiana vista da ponente, presenza di terrazzamenti, 1880,1885 (conservata presso l'Archivio fotografico della Biblioteca Malatestiana di Cesena).

Vi è testimonianza dell'esistenza in passato di terrazzamenti lungo il pendio del colle nell'area retrostante ai resti della rocca vecchia.

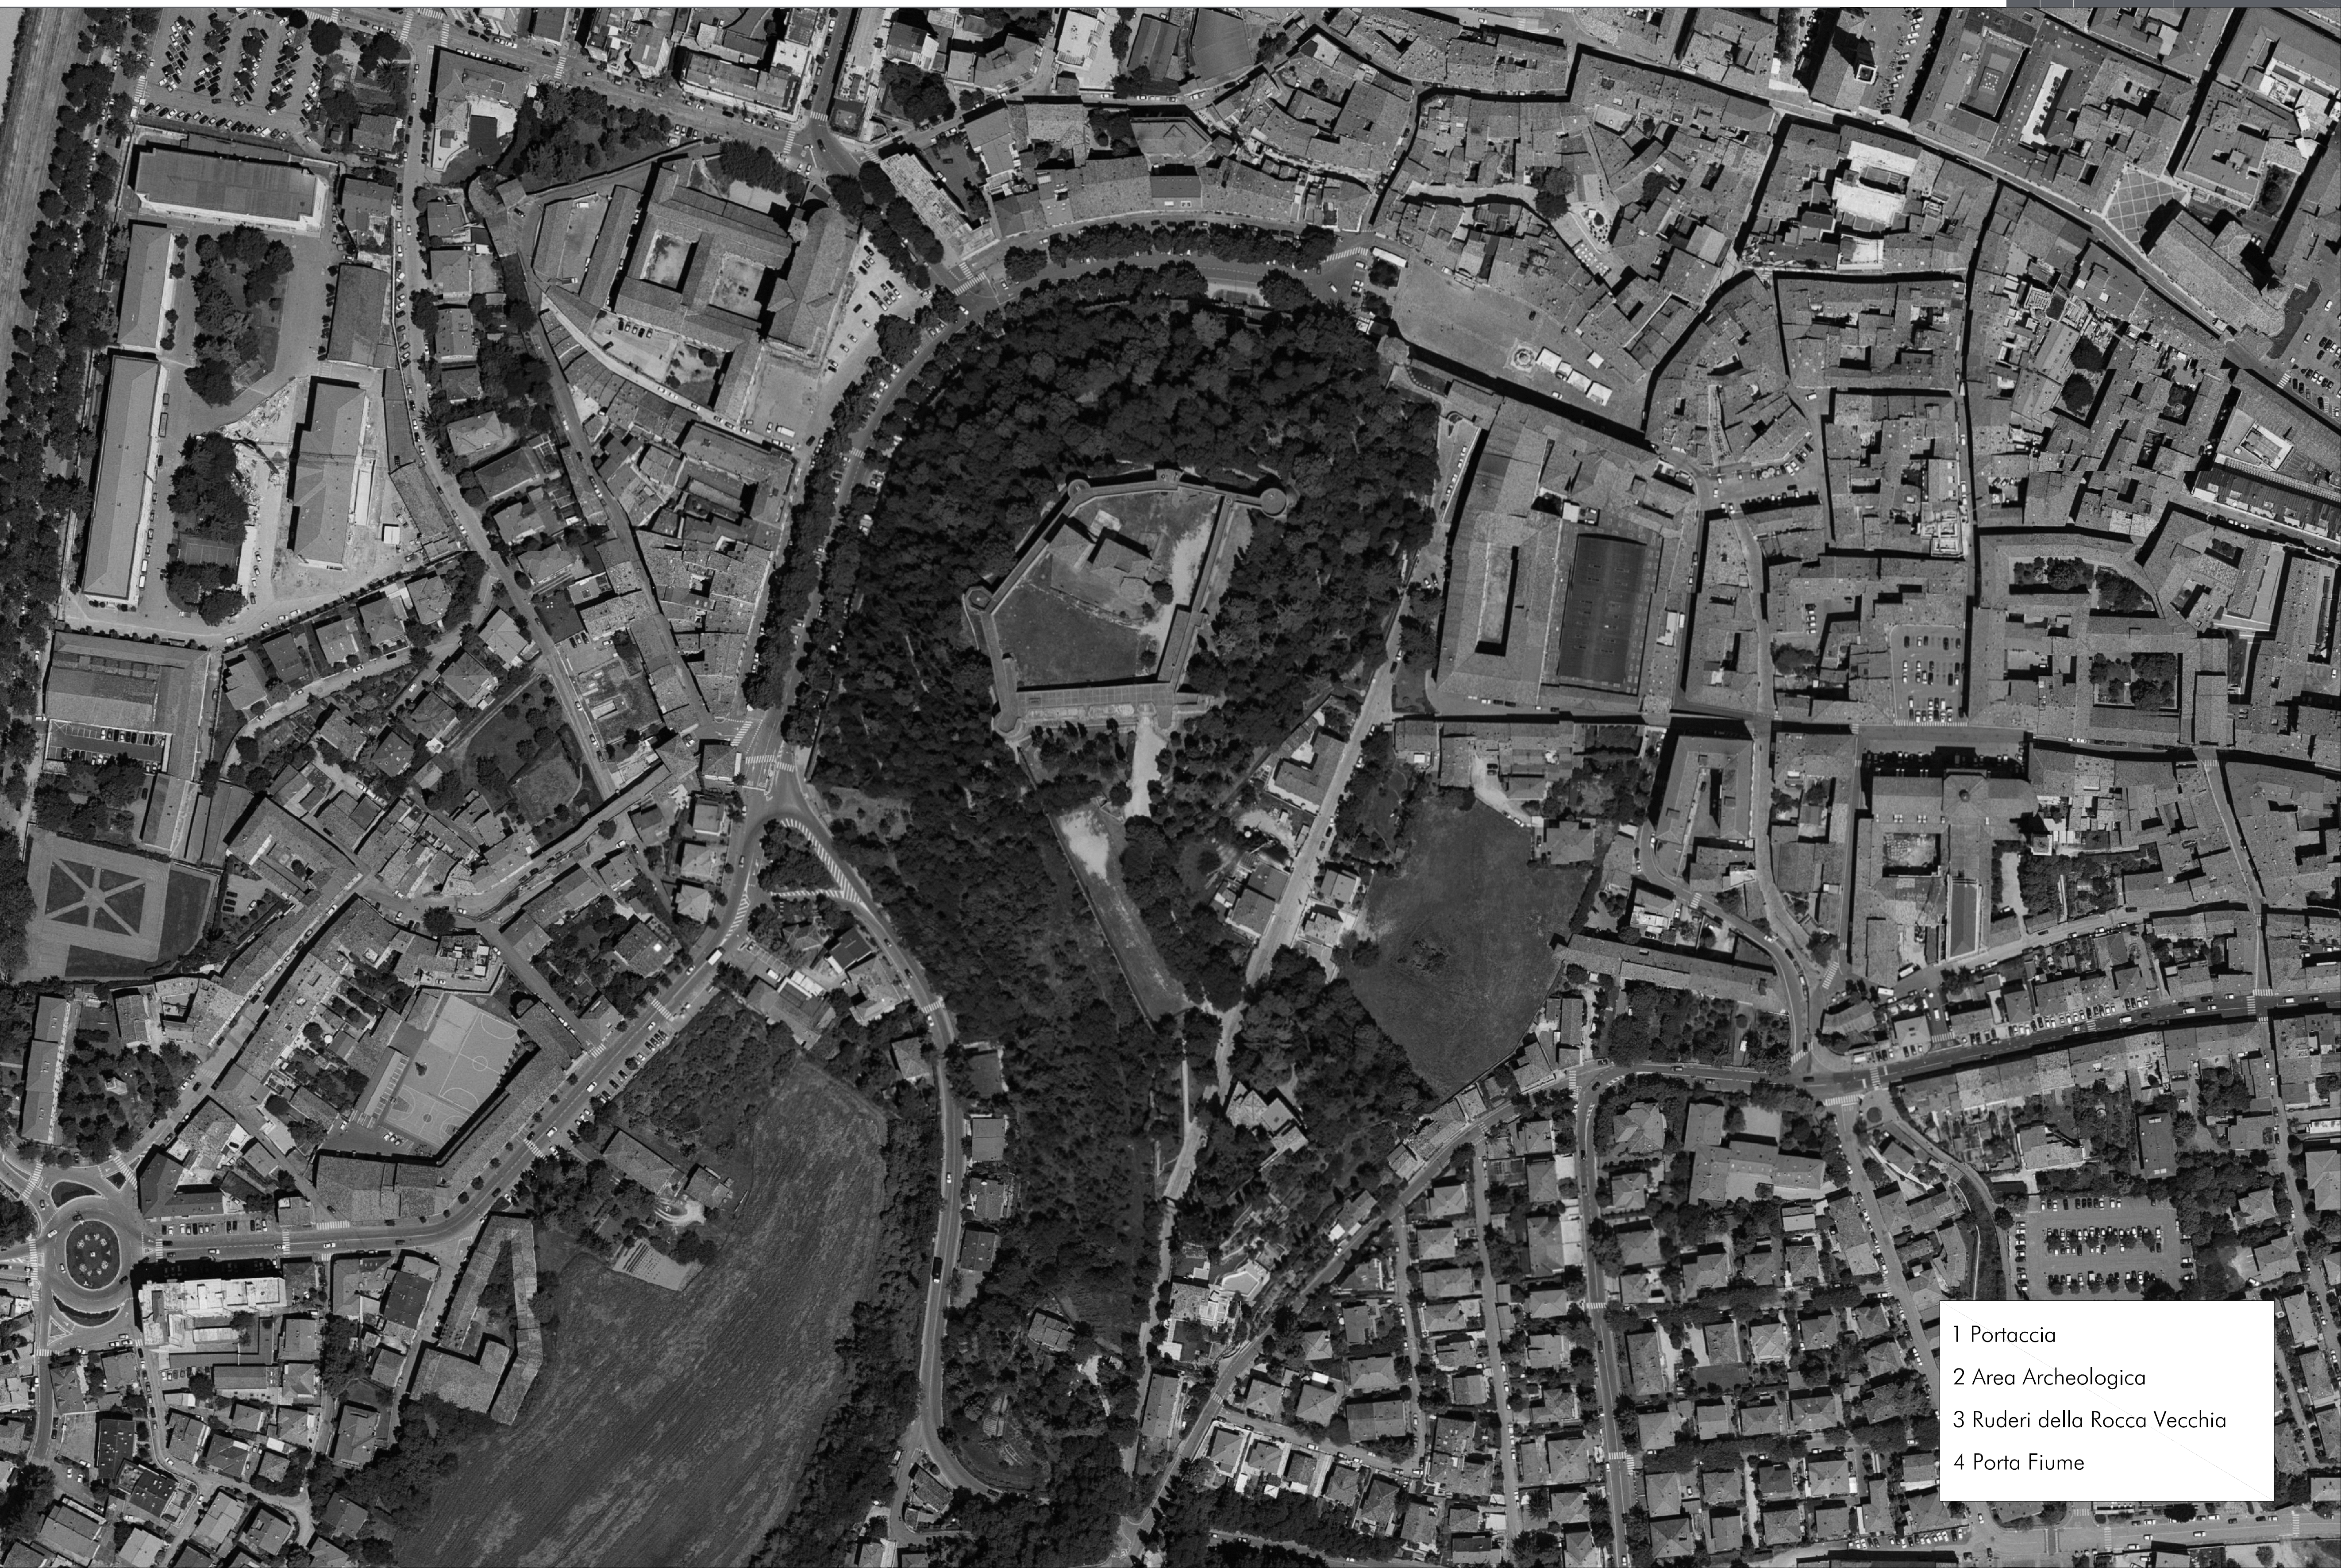
- 1 Portaccia
- 2 Area Archeologica
- 3 Ruderi della Rocca Vecchia
- 4 Porta Fiume

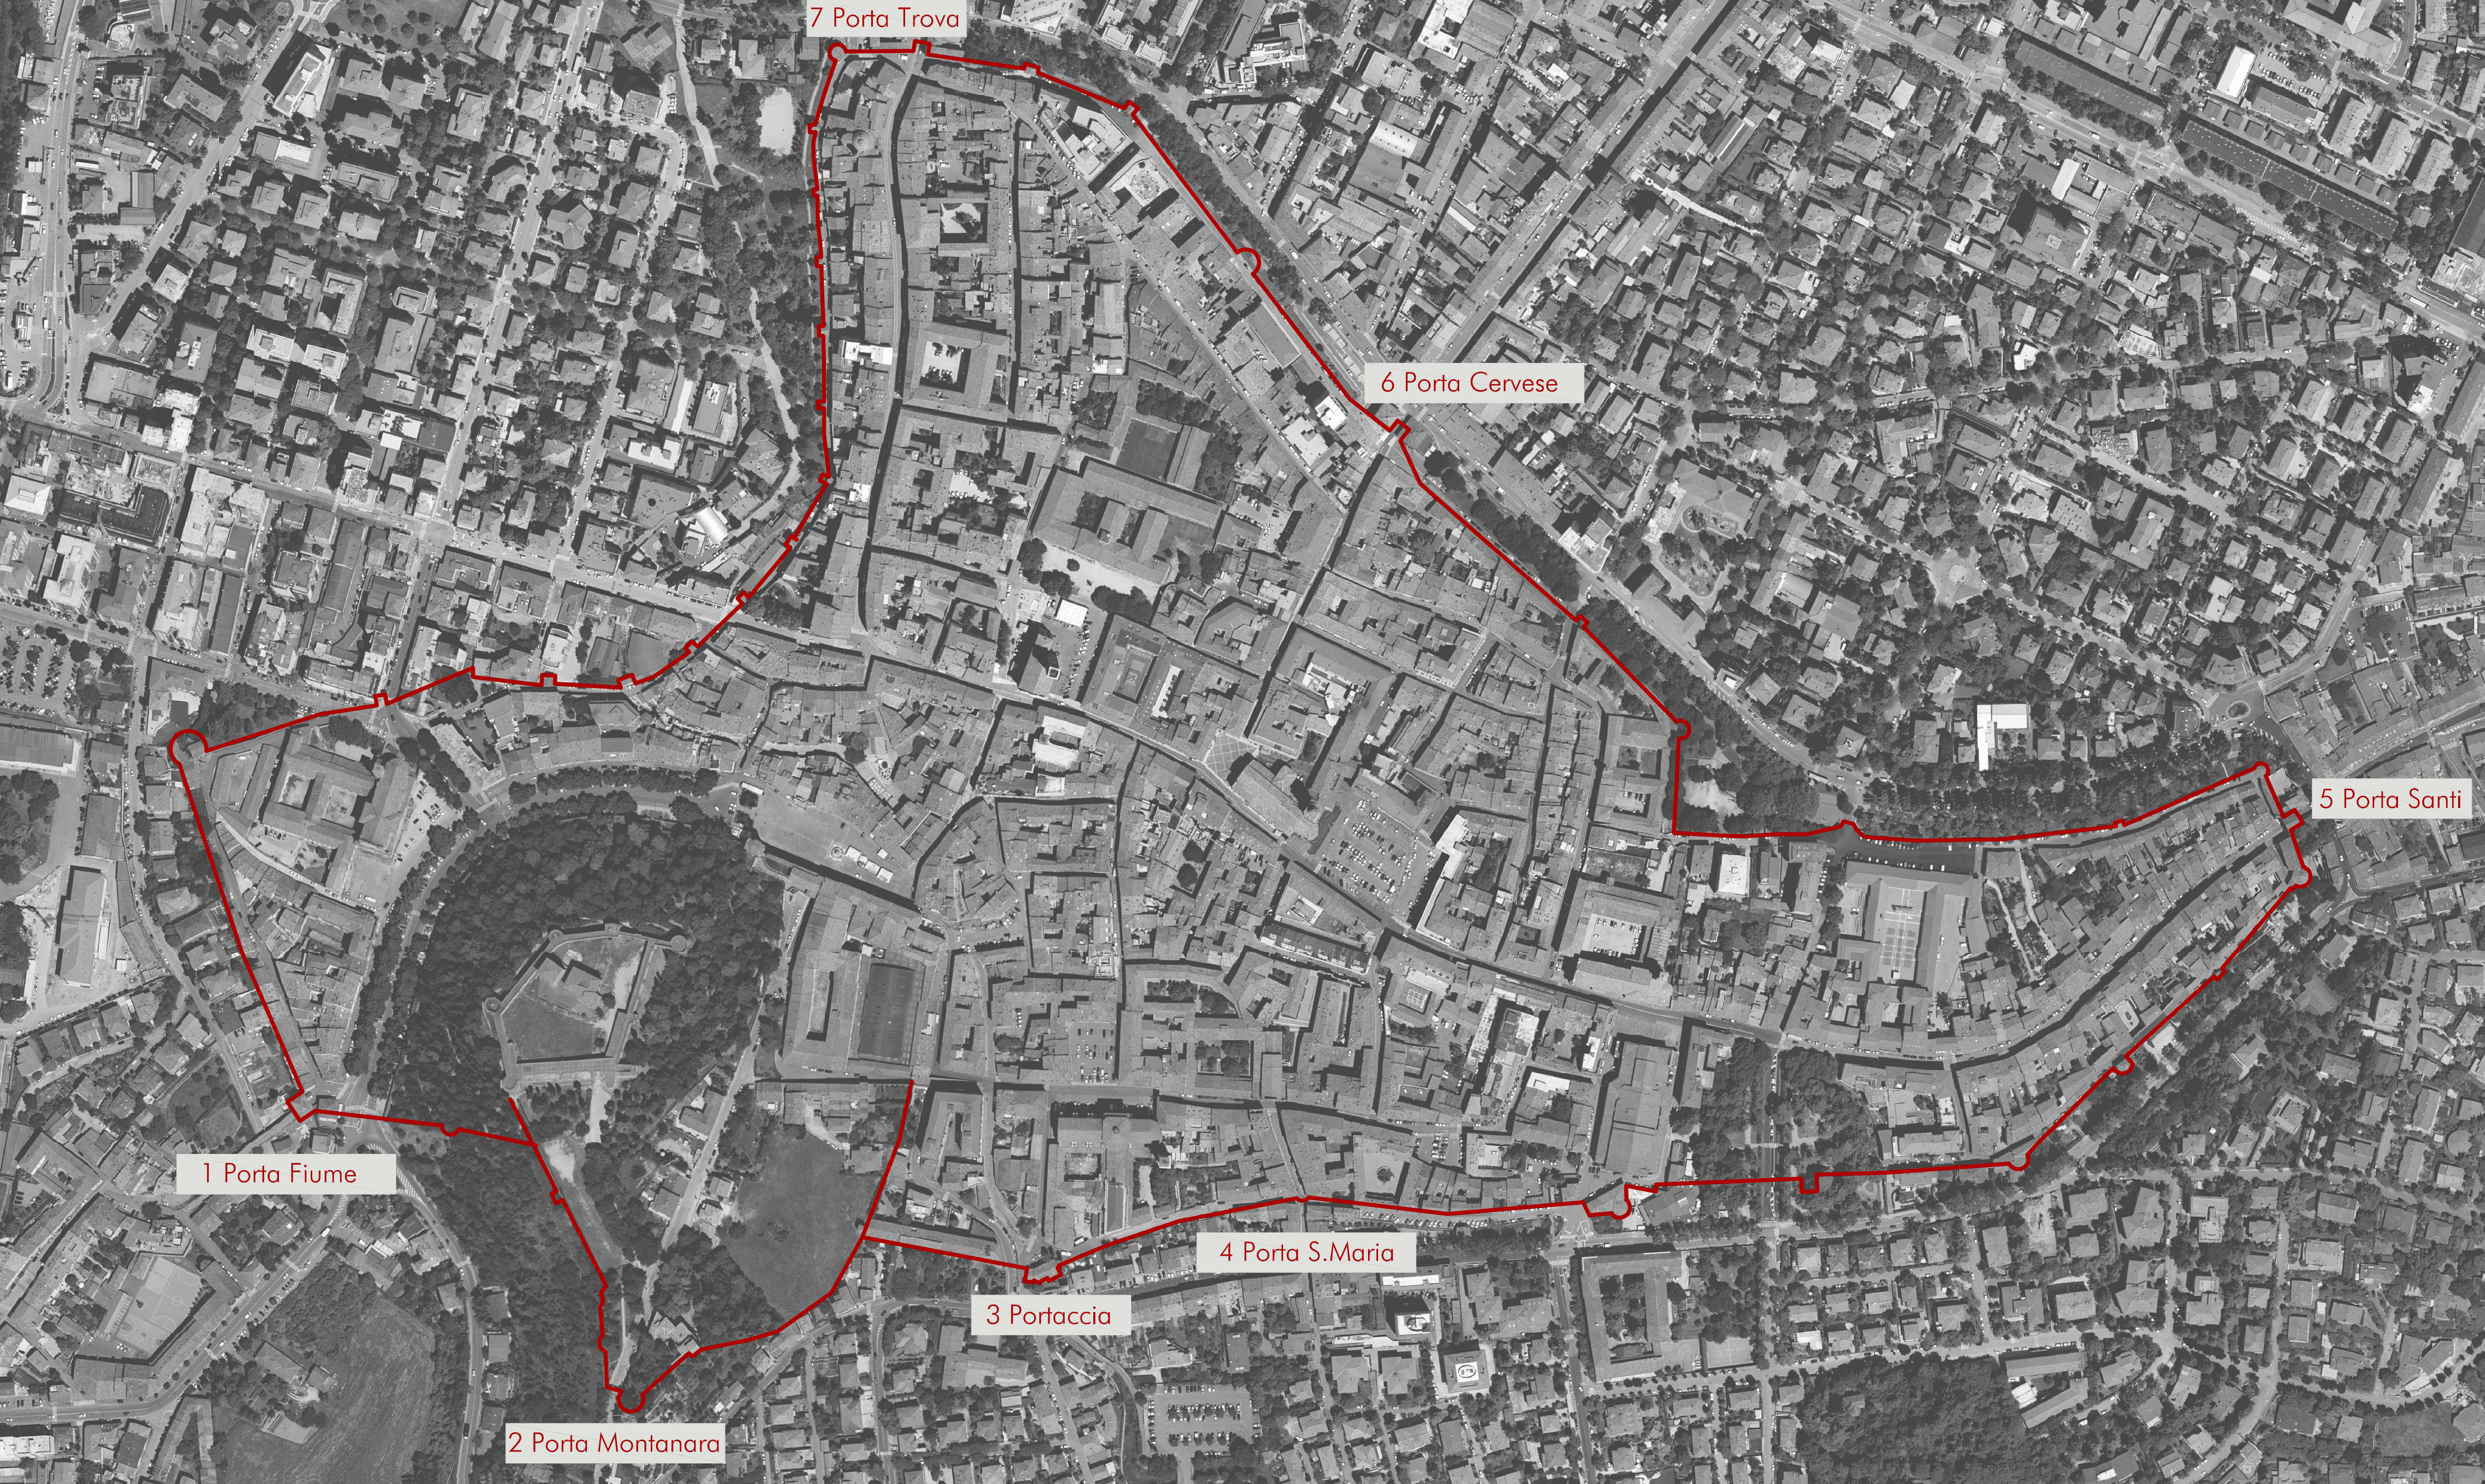
Centro storico della città di Cesena con in evidenza le mura e le porte urbane - Scala 1:2000

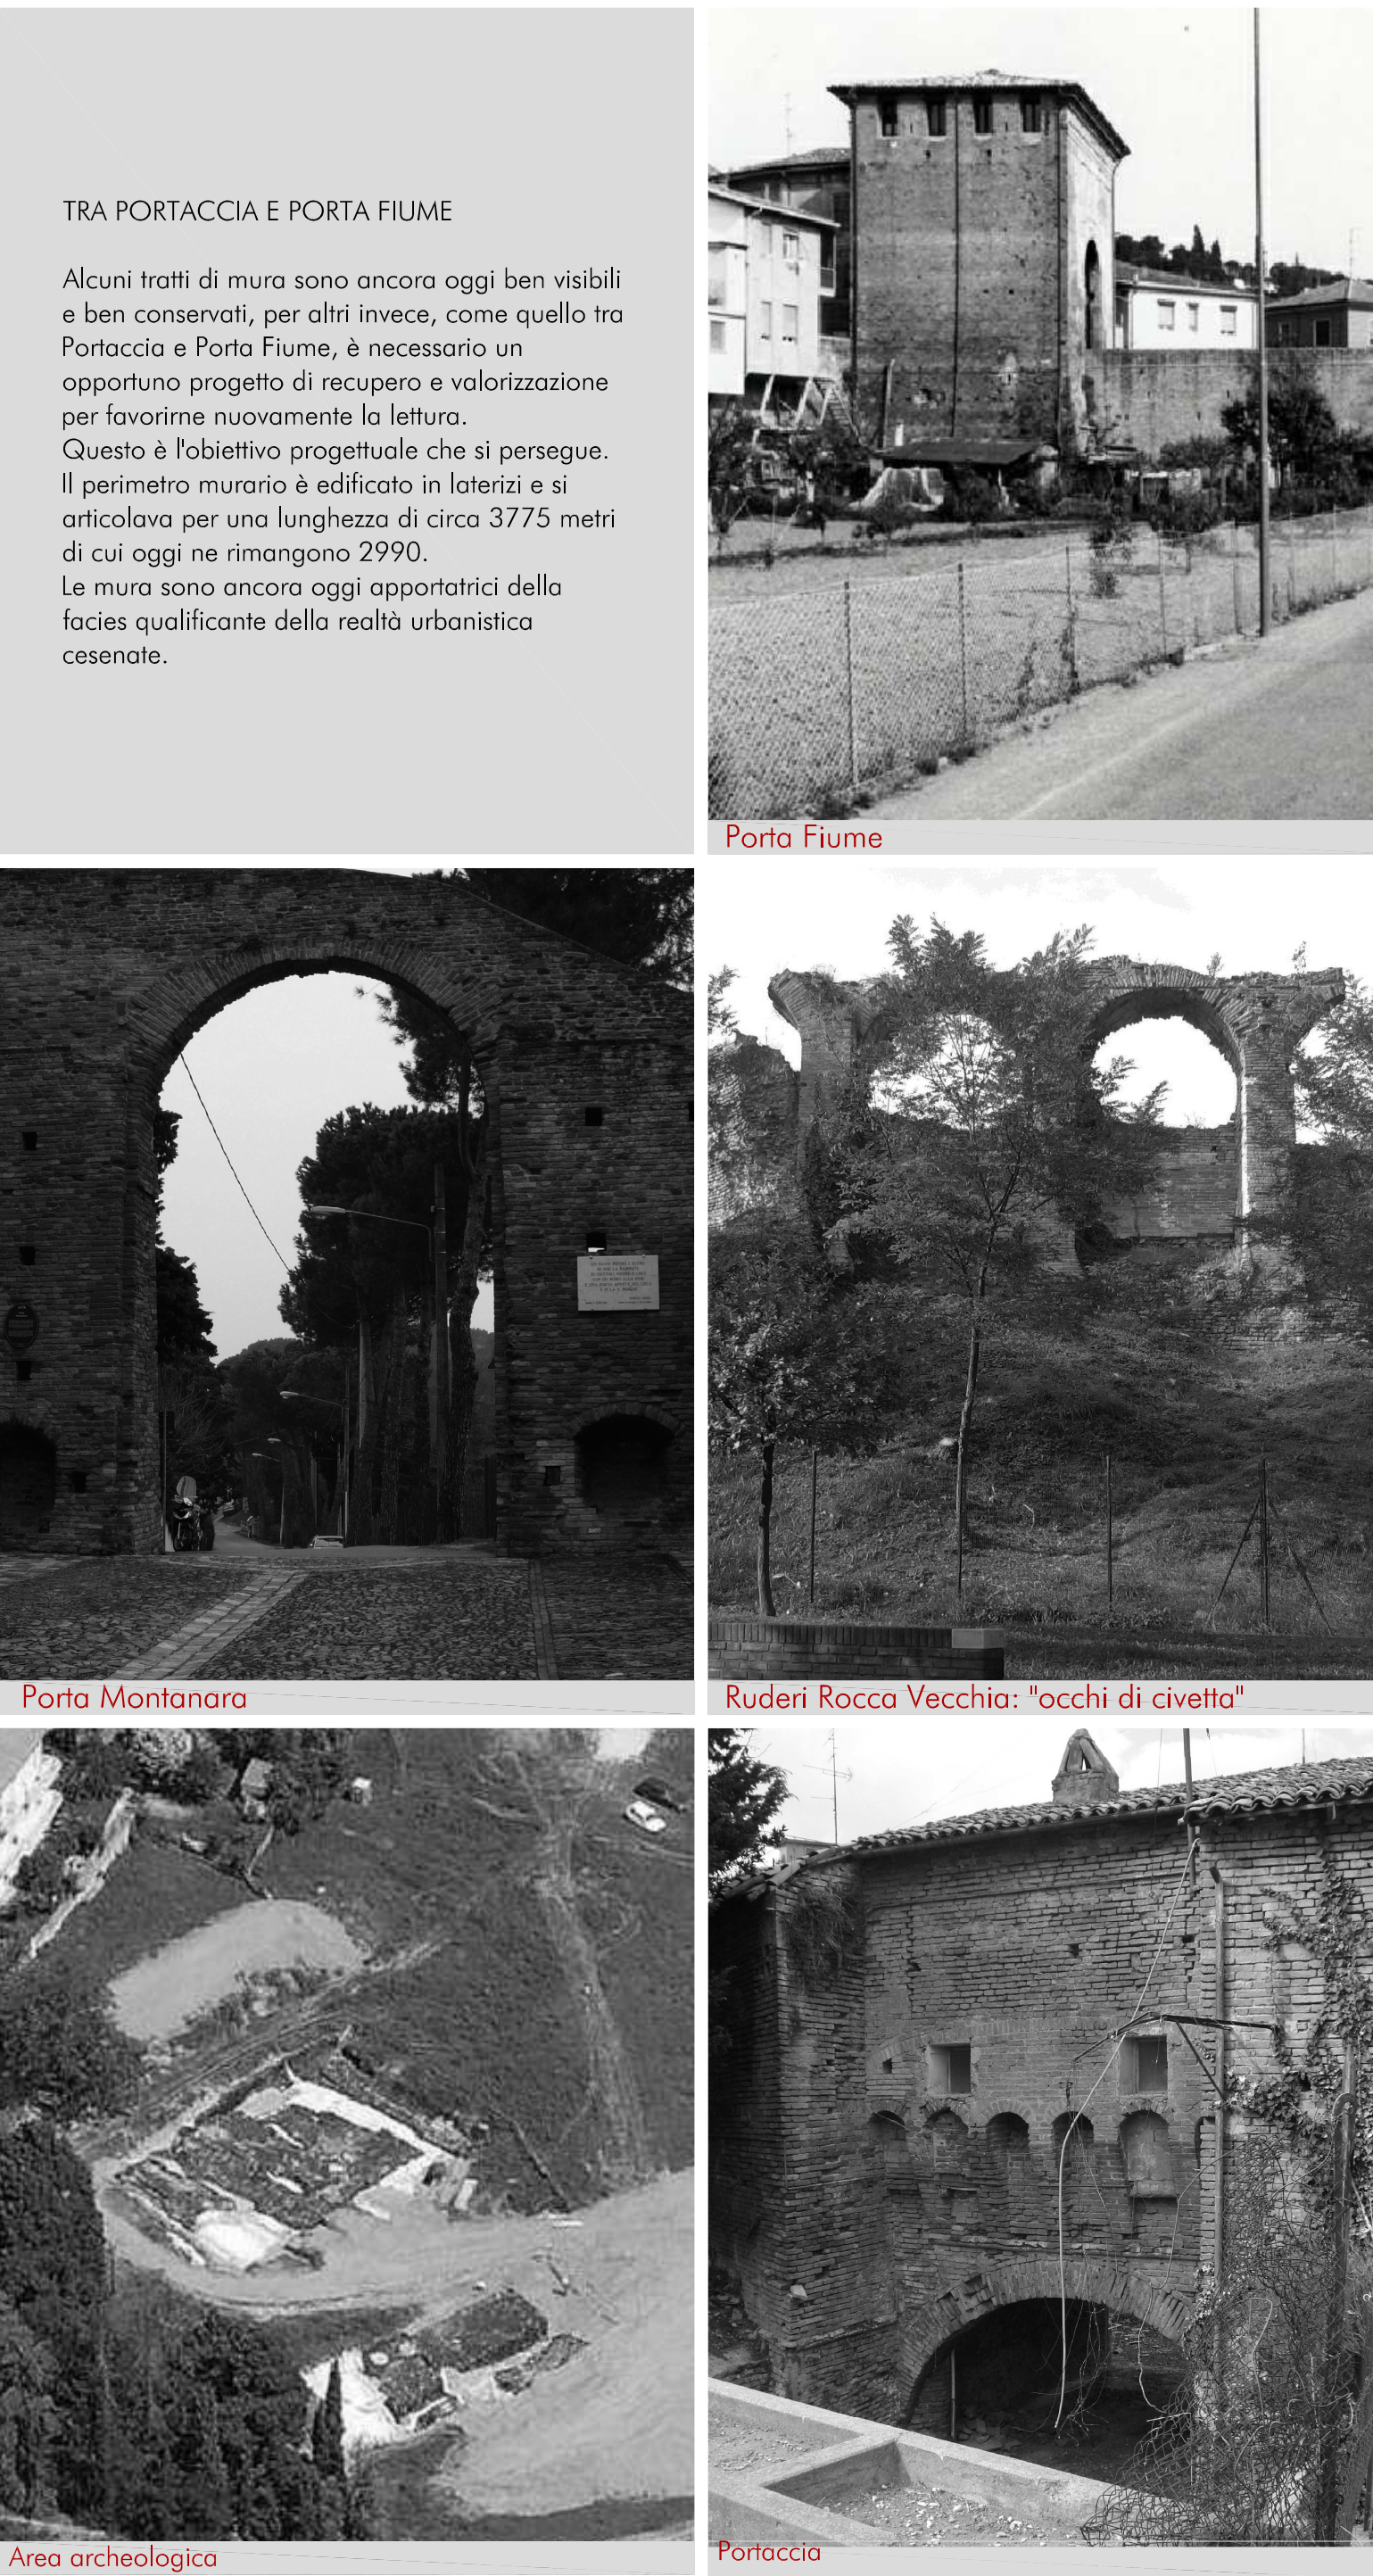
Progetto di restauro e valorizzazione di porta Fiume - Scala 1:200

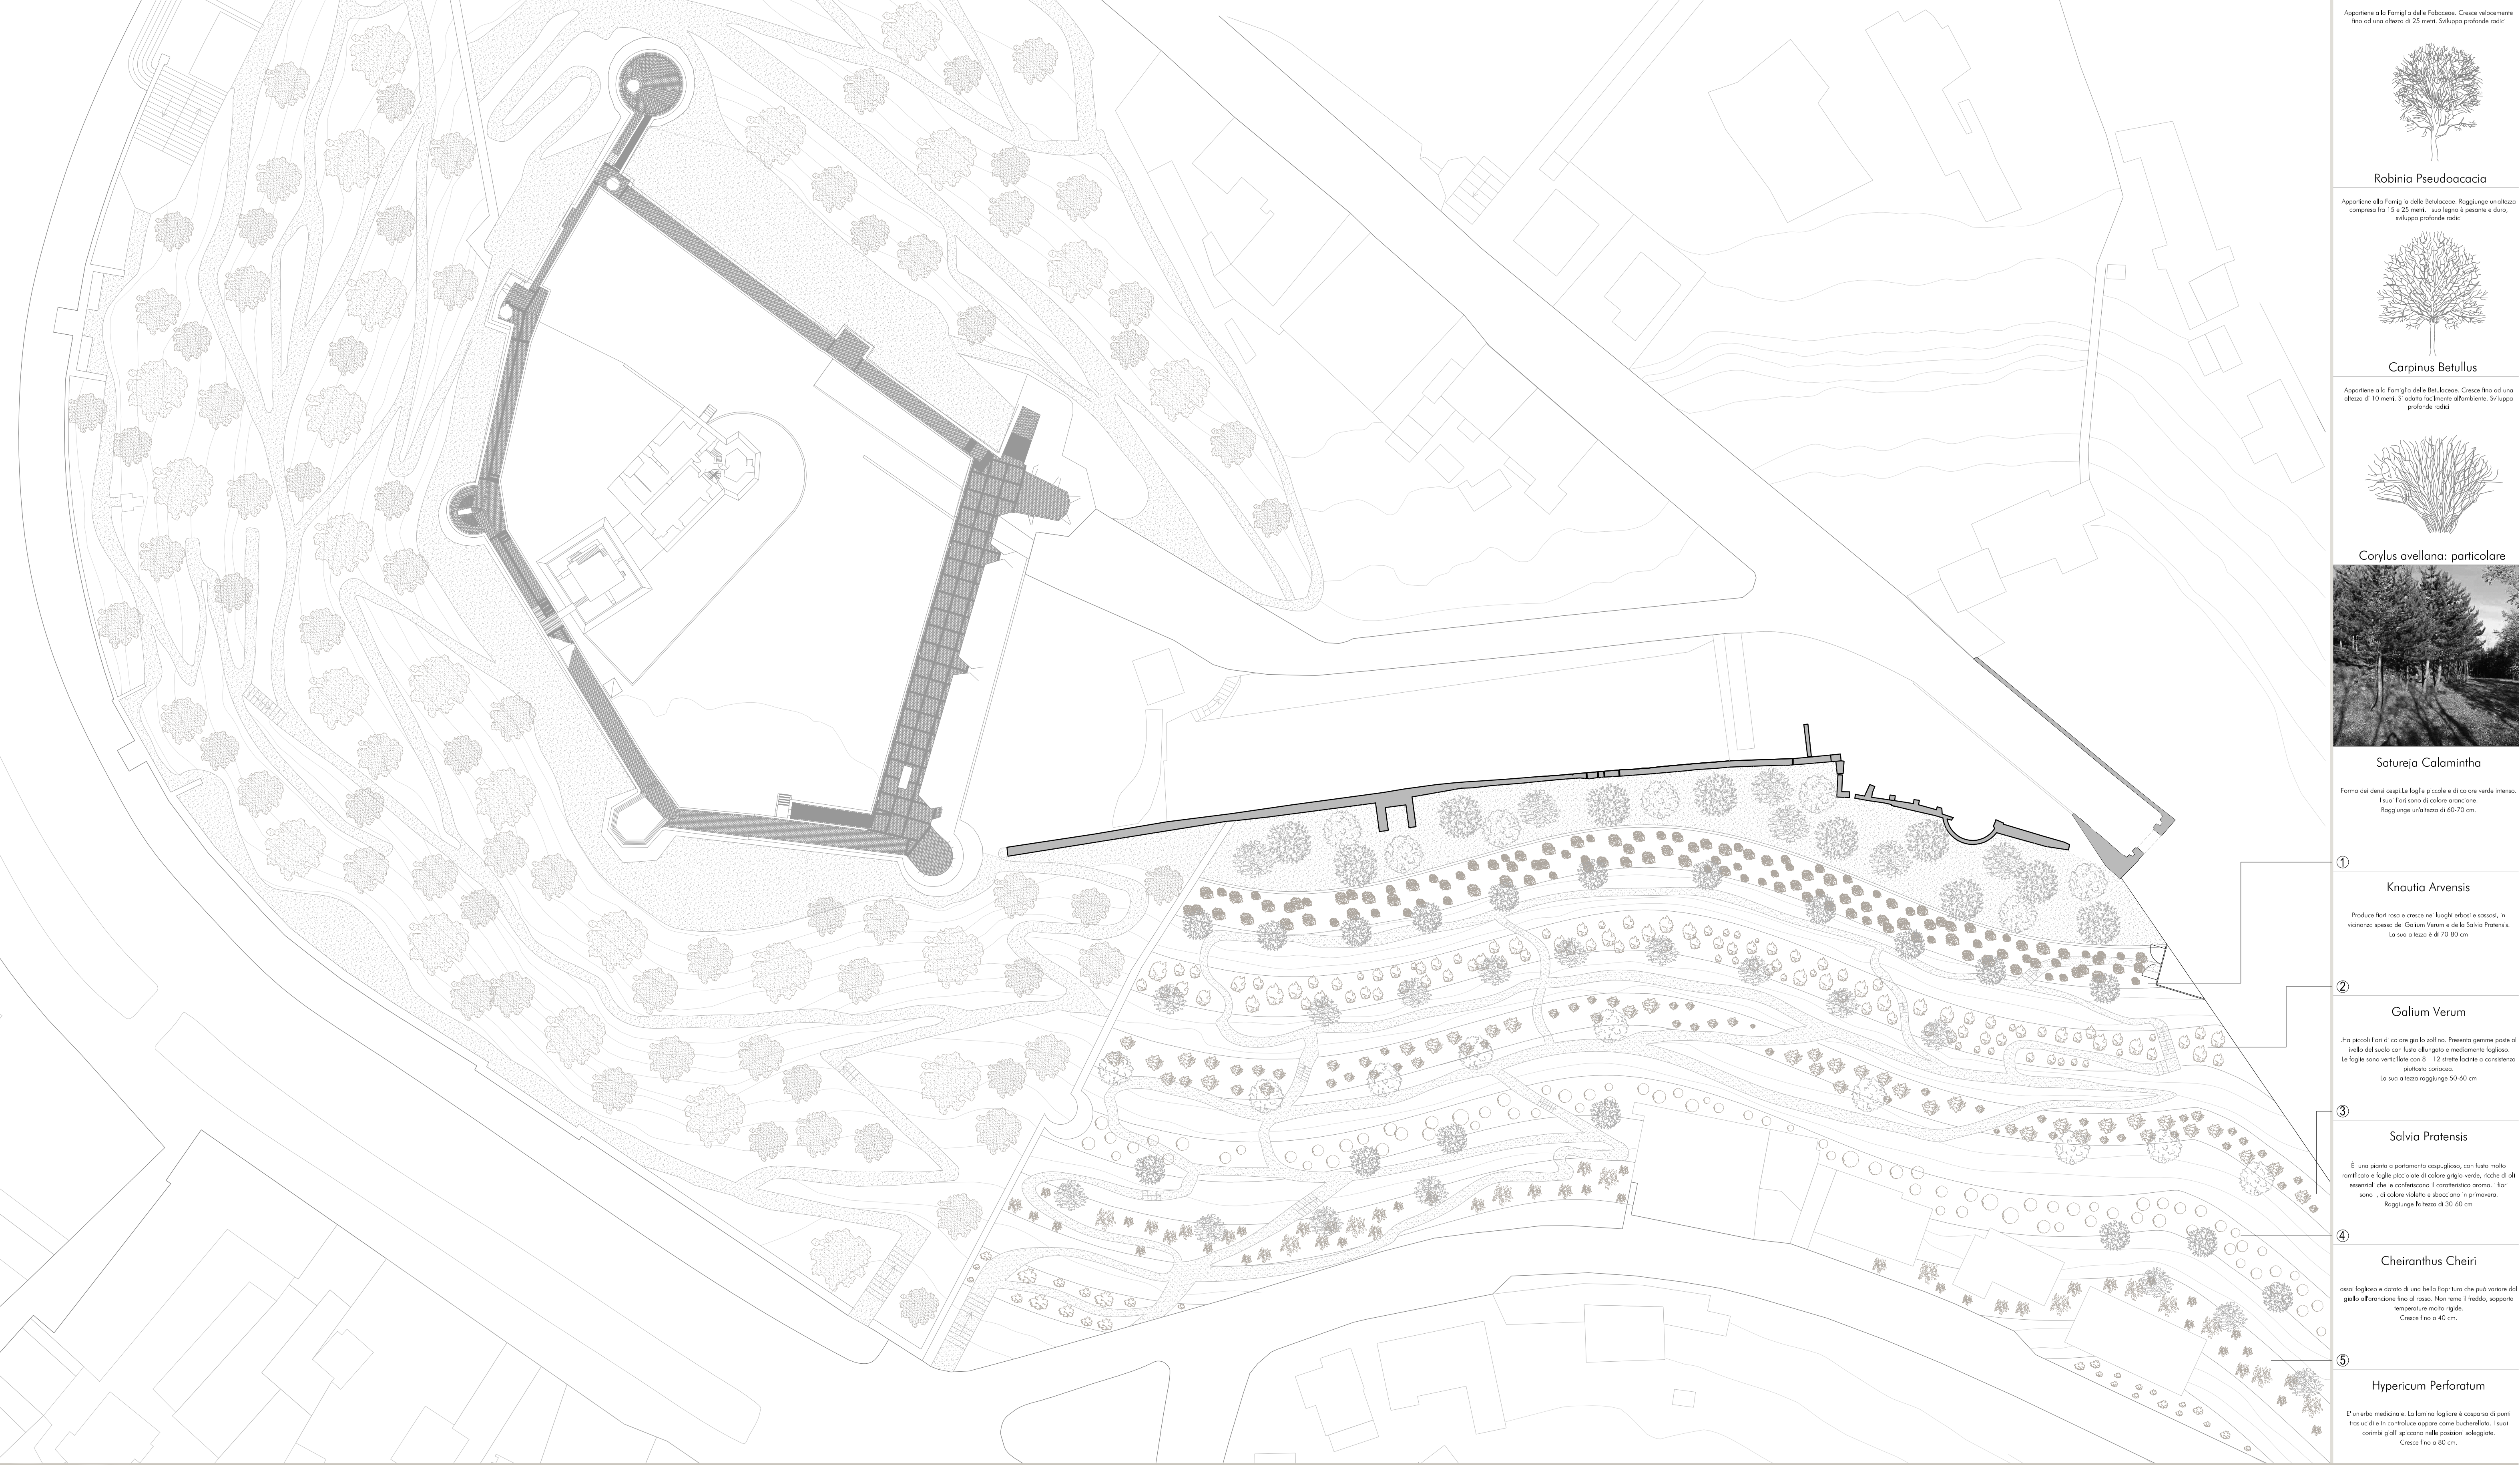
Sistemazione dell'intorno dei ruderi della rocca vecchia. scala 1:500
